DEFICIENCIAS EN LOS AUTOBUSES DE EMTUSA

diciembre 2004

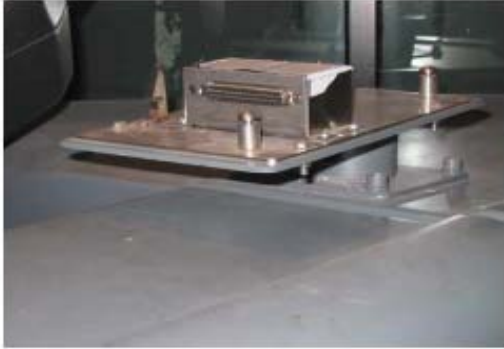
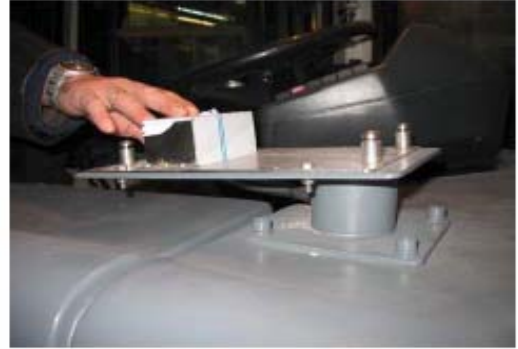
Detalles del soporte base de las expendedora de billetes, como se puede observar es fijo y no admite regulación alguna. Fotografías de vehículos que aún no han entrado en servicio.

- Que el soporte base de la máquina expendedora de billetes, permitiese la regulación de altura, orientación y distancia al brazo, para propiciar la adaptación al trabajador que lo utilice en cada momento. Sigue fijo.
- Que los cajones para el cambio se colocaran orientados, de forma y manera, que la mano fuese de frente a los mismos de una forma natural, sin que el brazo tuviera que adoptar posturas forzadas.

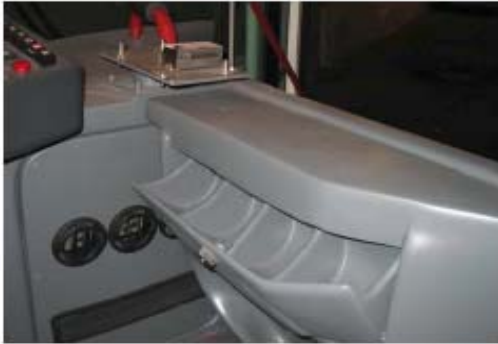
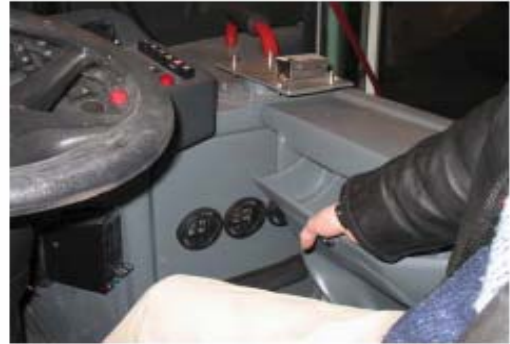
Disposición de los cajones para el cambio y soporte de máquina, obsérvese la postura de la mano en los cajones.

Estas peticiones fueron formuladas a raíz de, al menos, las dos anteriores compras de autobuses, en que los cajones del cambio vienen incorporados en la puerta del habitáculo del conductor, pero con una orientación errónea, casi paralela a la pierna derecha del conductor, con el agravante, de que ni siquiera los separadores del cajón tienen la inclinación orientada correctamente.

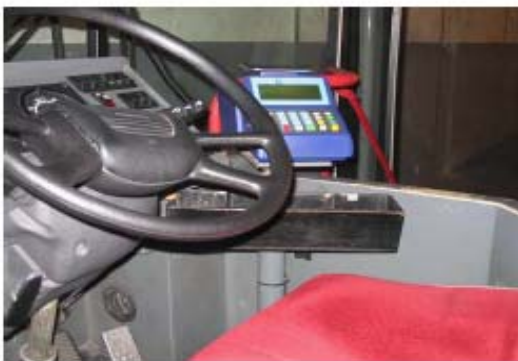
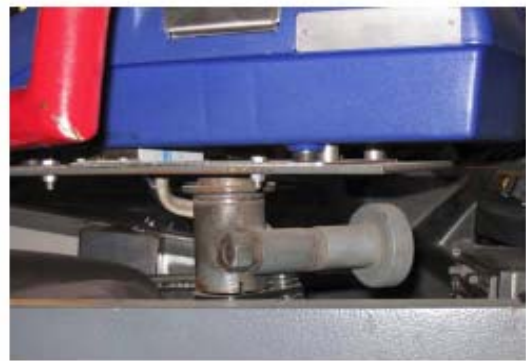
En estas fotografías de un coche de varios años de antigüedad, puede apreciarse como la expendedora y la máquina tienen una posición correcta. En la foto de la derecha se puede apreciar la rueda de regulación en altura y orientación de la expendedora.
